## Historique

L'église de l'Invention-de-la-Vraie-Croix de Martincourt-sur-Meuse est érigée à l'emplacement de l'ancienne église datée de 1771 gravement endommagée lors des combats de mai-juin 1940. La construction de l'édifice s'inscrit dans un plan de reconstruction du village, durement touché par les destructions. Entièrement financée par les dommages de guerre, l'église est construite à partir de 1953 et bénite trois ans plus tard par Monseigneur Petit, Evêque de Verdun. Il ne subsiste de l'ancien édifice qu'un Christ du XVIII<sup>e</sup> siècle, le mobilier liturgique et le programme décoratif ayant été entièrement repensés afin de garantir l'unité architecturale de la nouvelle église.

## Description

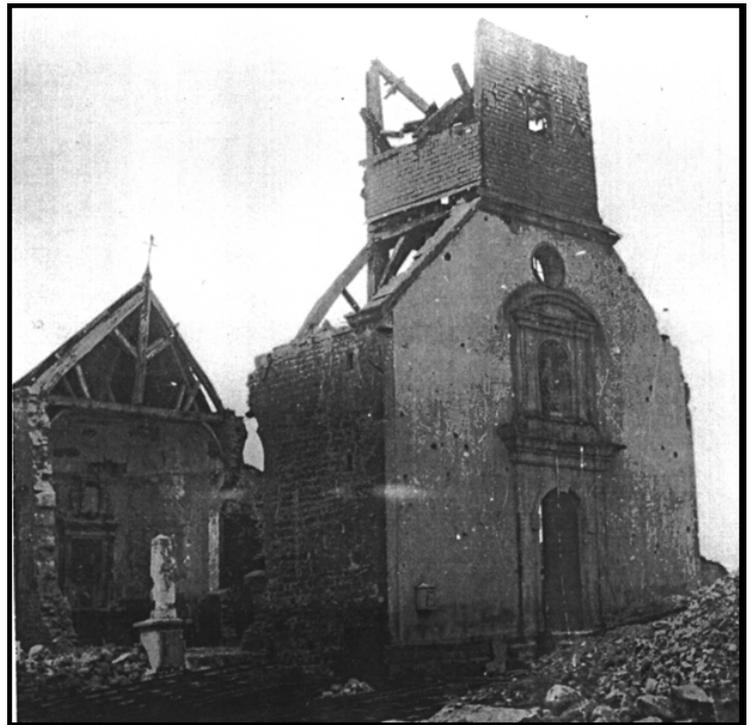
Les ruines de l'ancienne église datée du XVIIIe siècle, incendiée en 1940

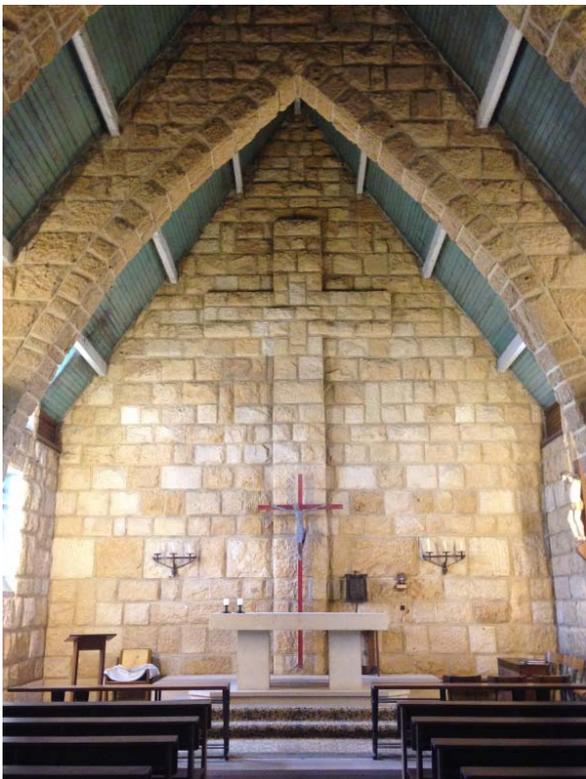
Lespace intérieur ne comporte aucune séparation de manière à garantir une visibilité optimale du sanctuaire.

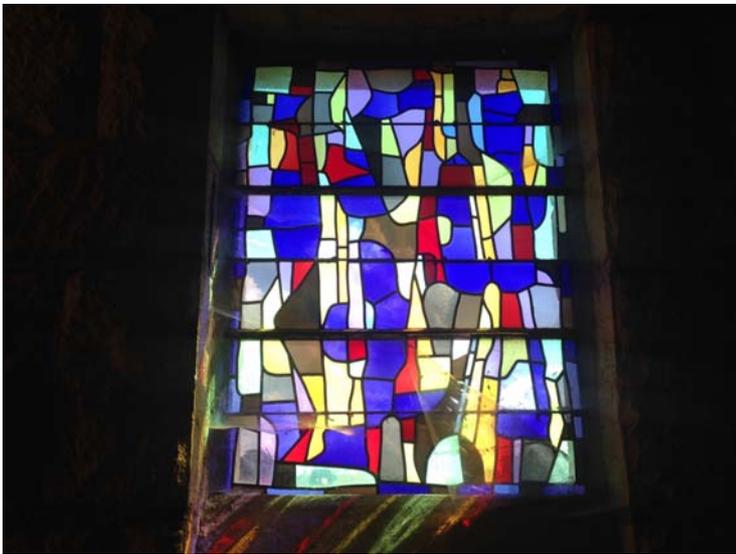
La décoration, relativement modeste, est réhaussée par les vitraux de couleurs vives et aux motifs abstraits, qui apportent une note d'originalité à l'ensemble.

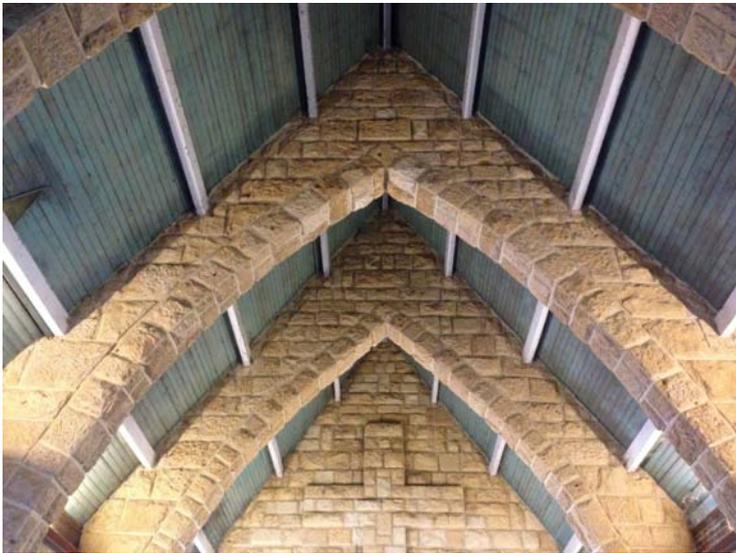
A l'intérieur, des arcs en pierres soutiennent la charpente lambrissée.

L'église de l'Invention-de-la-Vraie-Croix puise son inspiration dans les formes architecturales traditionnelles. Elle se compose d'un volume principal rectangulaire jouté au nord par un porche, formant un avant-corps ouvert. Les murs extérieurs sont en pierres de Jaumont extraites d'une carrière située en Moselle. Ils soutiennent la toiture à deux pans surmontée d'un clocheton de section carrée. L'éclairage naturel est assuré par des ouvertures aux allures de meurtrières. Des contreforts participent à la monumentalisation de l'ensemble et accentuent le caractère massif et austère de ce bâtiment.
