## Historique

Construite entre 1964 et 1968 par François Boleslas de Jankowski, architecte urbaniste des communes sinistrées de la Vallée de la Meurthe, l'église Saint-Antoine remplace l'ancienne église du XIXe siècle partiellement détruite en 1944. Elle conserve des dispositifs simples et traditionnels, tempérés par la mise en oeuvre soignée de Gabriel Loire, qui réalise pour cette église vingt-sept verrières en dalles de verre.

**François Boleslas de JANKOWSKI** Architecte  
*urbaniste des communes sinistrées de la Vallée de la Meurthe*

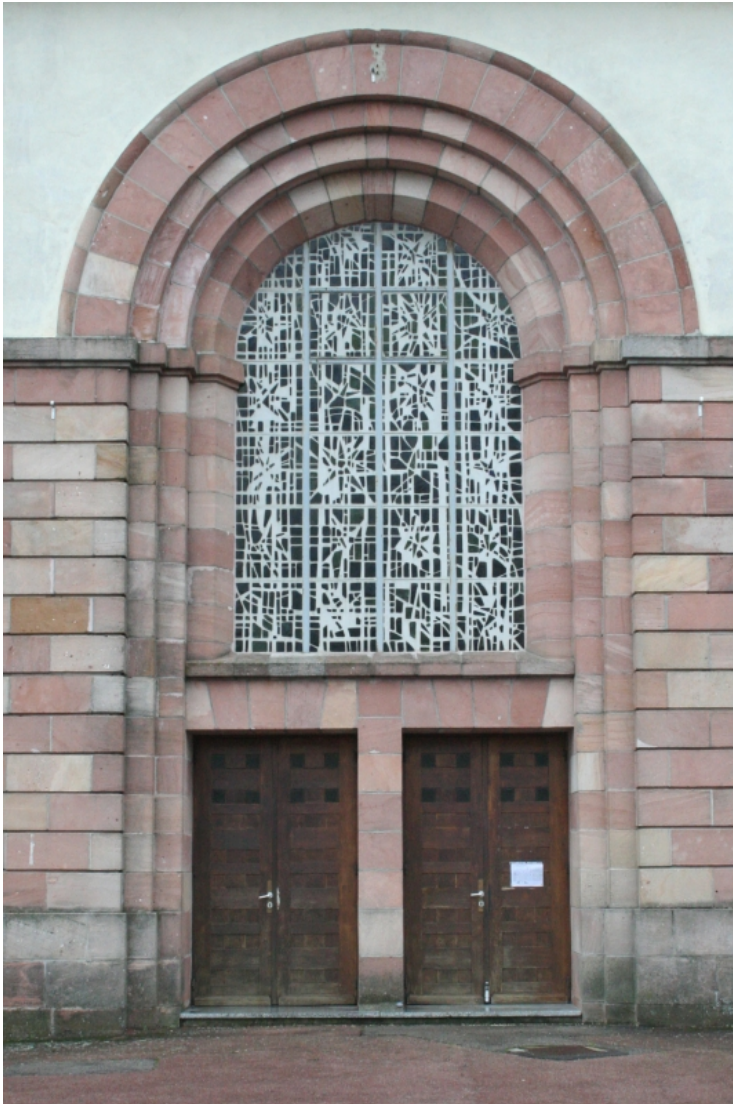
*Le portail d'entrée est souligné par des blocs de grès rose des Vosges.*

L'église Saint-Antoine est reconstruite à l'emplacement de l'ancienne église détruite, sur les hauteurs du village, dominant la vallée de la Meurthe et à proximité du cimetière. Le nouvel édifice ne fait pas l'objet d'une réelle inventivité architecturale. Il conserve des dispositifs simples et traditionnels, magnifiés en façades par des blocs de grès rose des Vosges qui soulignent les angles, les piliers, les contreforts, les corniches et les baies en plein cintre.

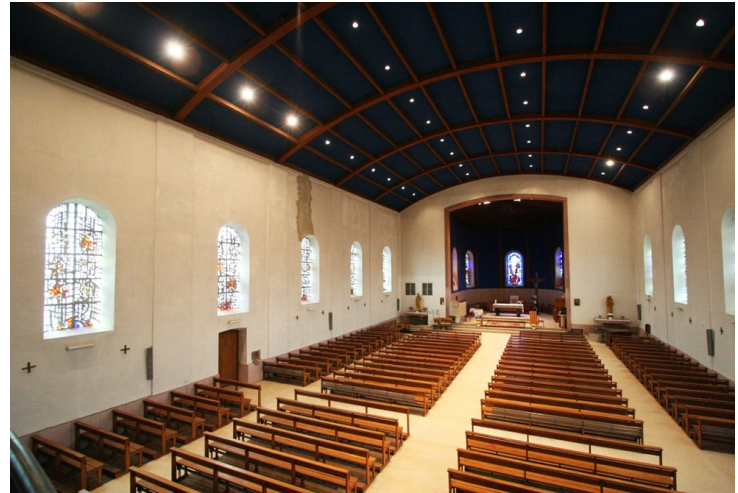
*La nef s'insère dans un plan rectangulaire à vaisseau unique couvert d'une voûte en berceau.*

L'église se développe à partir d'un plan en croix latine composé d'une nef rectangulaire, sans bas-côté ni chapelle latérale, ouvrant sur une abside semi-circulaire, joutée, au Sud, par la sacristie, et au Nord, par la chaufferie. A l'Ouest, une travée supplémentaire sert de porche, sur lequel repose la tour du clocher. Le programme décoratif, relativement modeste, se distingue par la mise en oeuvre soignée de G. Loire, jouant sur le contraste entre larges surfaces aveugles et la lumière magnifiée par les vitraux, réalisés à partir de blocs de verre colorés sertis dans de larges réserves de ciment.

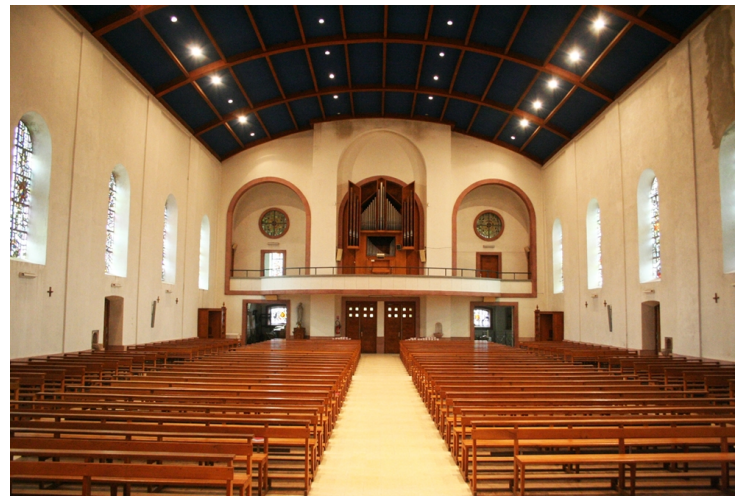
*Légèrement en porte-à-faux, la tribune, placée face au chœur, domine la nef.*

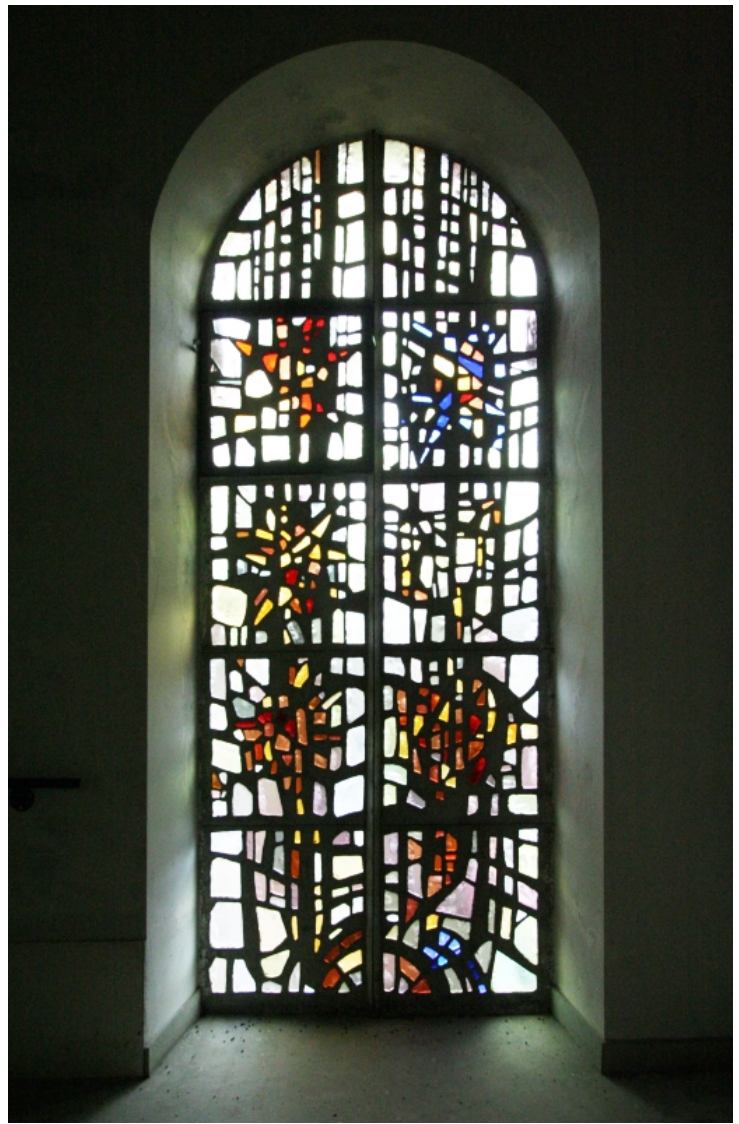
*Les ouvertures en plein cintre sont garnies de verrières en dalles de verre conçues par Gabriel Loire.*  
Source : Photographie Lucile Pierron (2015)/LHAC/ENSA Nancy  
Droits : URCAUE Lorraine

Financés par les crédits accordés pour les dommages de guerre, les travaux de reconstruction de l'église Saint-Antoine commencent en 1964 et s'achèvent quatre ans plus tard. Parallèlement, le maître-verrier Gabriel Loire (Chartres), chargé de remplacer la totalité des vitraux de l'église, conçoit vingt-sept verrières en dalles de verre exécutées en 1967.
