Historique

Description

Jean DELIGNY Architecte

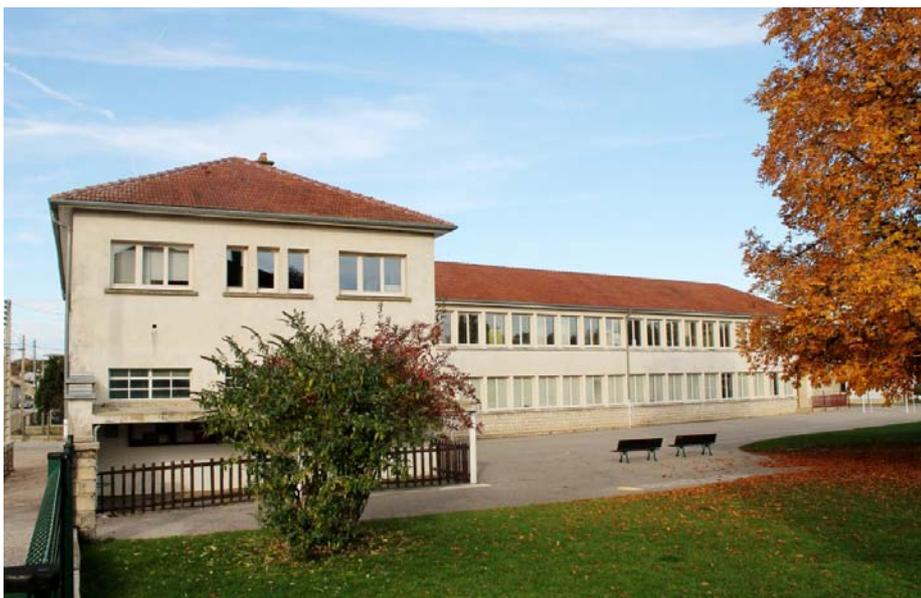
Photographie Aline Cuny / LHAC / ENSA-Nancy - © URCAUE Lorraine

Le projet s'inscrit dans la continuité des travaux de reconstruction de la commune et en respecte le plan directeur. Le bâtiment forme un L à l'alignement de deux rues. Le reste de la parcelle est dédié à une cour de récréation

L'école comporte deux niveaux. Un soubassement en pierre de savonnières forme le socle des façades largement percées et s'achevant par une corniche. La toiture à deux pans est en tuiles. Ce projet construit à la fin des années 1950 utilise les techniques ordinaires de la construction de l'époque : moellons hourdés au ciment, béton armé et tuiles en terre cuite.

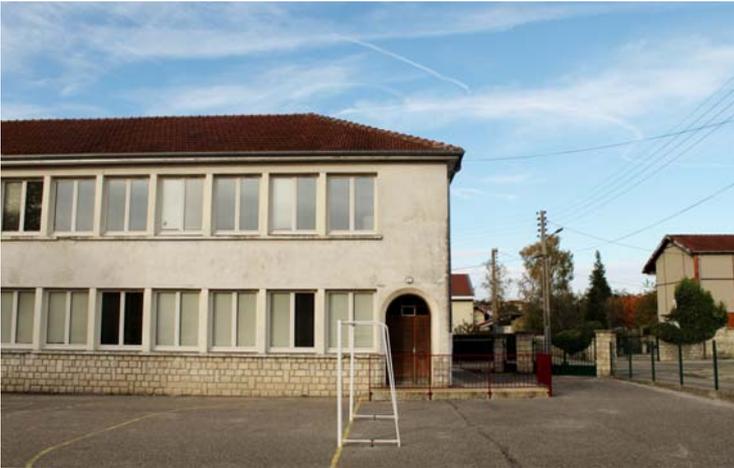
La répétitivité des baies signale la présence des salles de classe. A l'extrémité, la porte couverte d'un arc en plein-cintre rappelle l'architecture classique.

Dans une logique rationaliste, l'architecte adapte la position, la taille et la forme des percements aux pièces qu'ils éclairent. Les élévations sur rue montrent des baies assez variées, parfois disposées très librement comme on le voit sur la façade d'entrée. A contrario, la régularité des vides face à la cour, au sud, révèle la présence des salles de classe accueillant une centaine d'enfants.

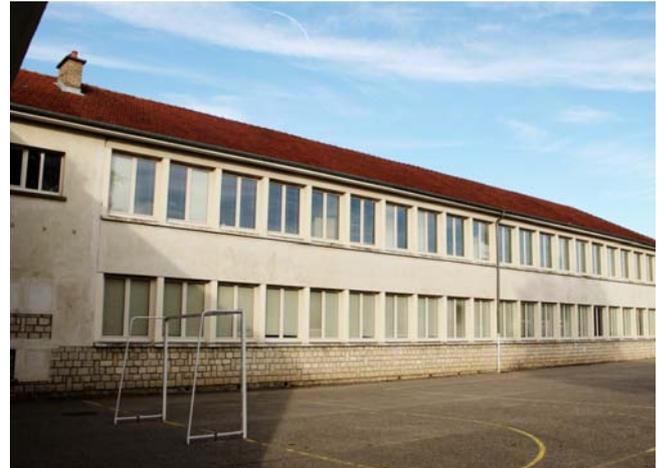
Régularité des percements, soubassement affirmé et corniche saillante : la nouvelle école est un témoin de l'architecture d'après-guerre

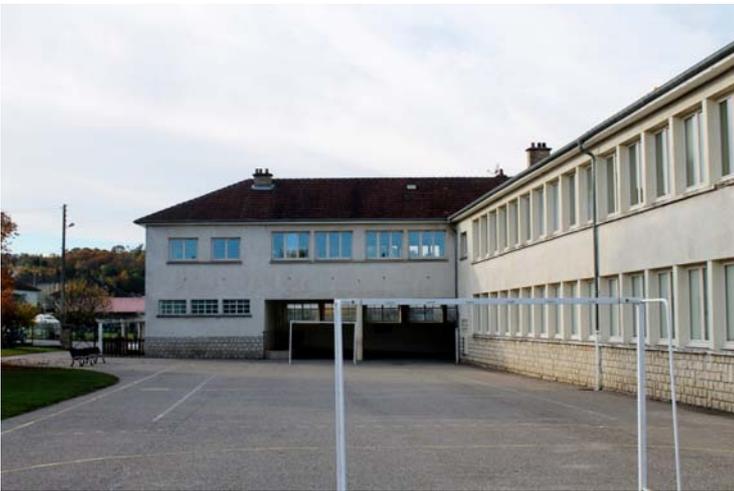
L'édifice reprend la silhouette des constructions environnantes.

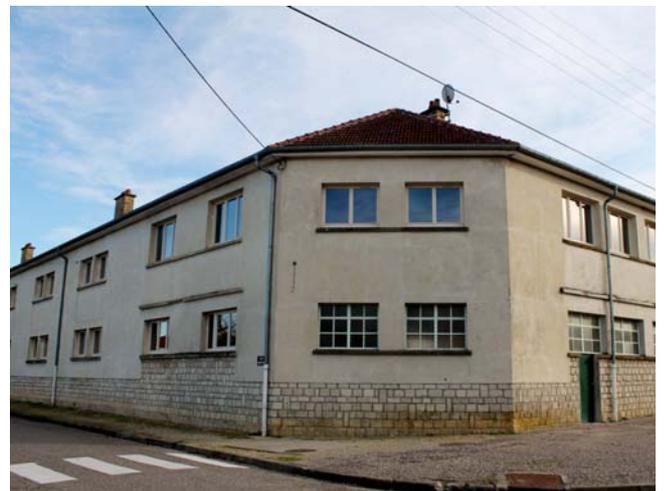
Côté rue, le bâtiment se montre plus fermé et austère. On retrouve le soubassement de pierre.

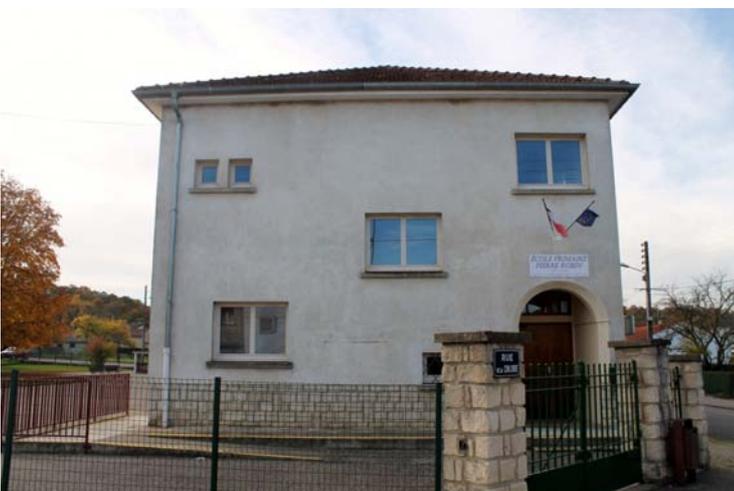
L'entrée principale est disposée sur une façade de service (cage d'escalier, sanitaires...).
