Le collège Charlet, situé au sud de la ville de Remiremont, a été construit en 1973 et accueille plus de 450 élèves. En 2004, le Conseil Général des Vosges programme une construction neuve, destinée à remplacer la salle de restauration vétuste et d'une capacité d'accueil insuffisante.

Description

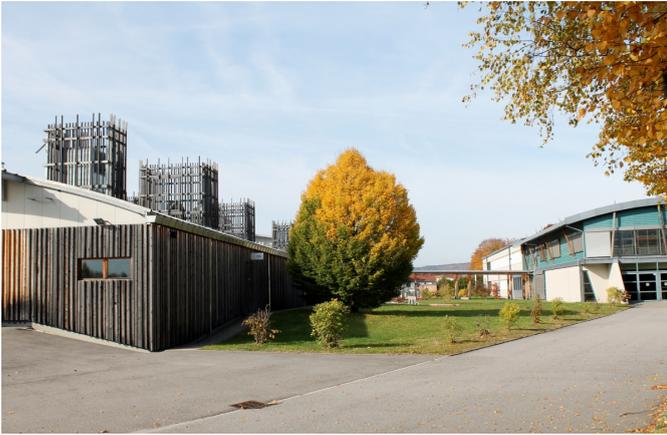
La demi-pension reprend la silhouette du bâtiment voisin auquel elle est reliée par une galerie.
Source : Photographie Aline Cuny/LHAC/ENSA Nancy
Droits : URCAUE Lorraine

Généralement relégué au second plan dans l'organisation spatiale d'un collège, le restaurant scolaire s'implante ici à proximité immédiate de la rue rejoignant le centre-ville. Son volume bas, s'étirant d'est en ouest, est relié aux salles de classe par une galerie, couverte d'une membrane transparente.

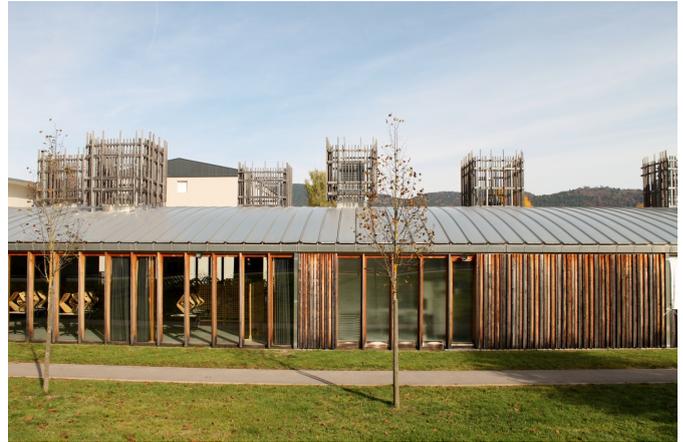
Le bâtiment de plain-pied est surmonté d'épis de bois cachant divers équipements techniques.
Source : Photographie Aline Cuny/LHAC/ENSA Nancy
Droits : URCAUE Lorraine

La couverture est aussi un élément fort du projet. La charpente métallique d'une portée de 18 mètres soutient une toiture cintrée en aluminium. De petites structures de bois sont dispersées à sa surface pour masquer les équipements techniques. Les tasseaux ainsi regroupés en faisceaux contribuent grandement à l'originalité esthétique de l'édifice.

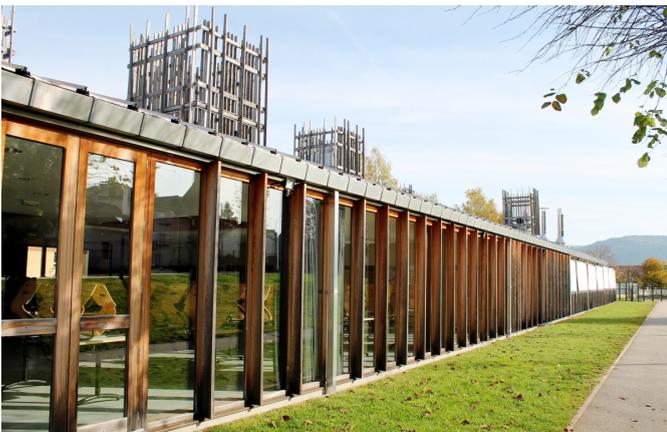
La composition des façades de ce volume horizontal est fondée sur une série de lignes verticales.
Source : Photographie Aline Cuny/LHAC/ENSA Nancy
Droits : URCAUE Lorraine

Les façades sont constituées de fines lames de mélèze placées verticalement. Leur répartition irrégulière permet d'ouvrir ou de clore l'enveloppe à la lumière et à la vue. Ce jeu se prolonge au-delà, pour habiller la galerie et une partie des anciens bâtiments. La liaison avec l'existant s'en trouve ainsi renforcée. Cet épiderme de bois s'interrompt en façade sud pour laisser place à des tubes solaires sous vide, fournissant plus de la moitié des besoins en eau chaude.

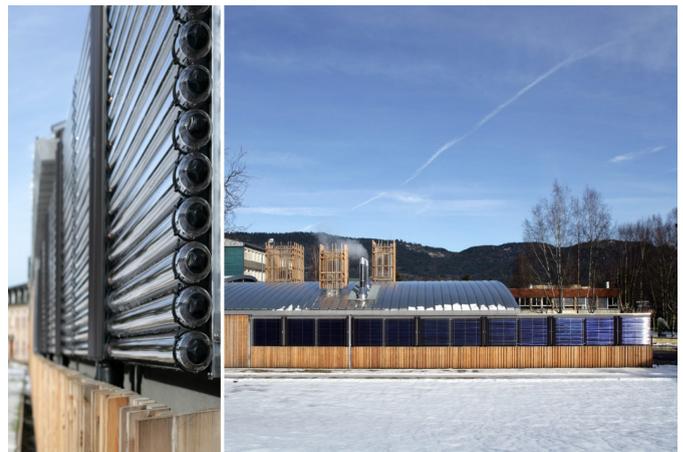
Des tubes solaires sous vide fournissent plus de la moitié des besoins en eau chaude de l'équipement.
Source : Agence Mil Lieux Architecture
Droits : Nicolas Waltefaugle photographe / Agence Mil Lieux Architecture

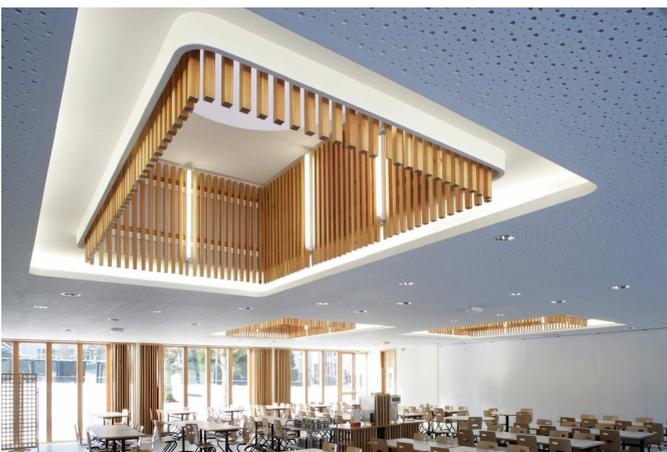
Le couvrement de la salle de restauration évoque les épis de bois qui surmontent l'édifice.
Source : Agence Mil Lieux Architecture
Droits : Nicolas Waltefaugle photographe / Agence Mil Lieux Architecture

Ces épis de bois sont évoqués à l'intérieur, dans la salle de restauration dont le plafond est ponctuellement habillé de tasseaux similaires. L'espace voisin dédié au théâtre s'ouvre par une cloison mobile, afin d'accueillir un large public lors des spectacles.

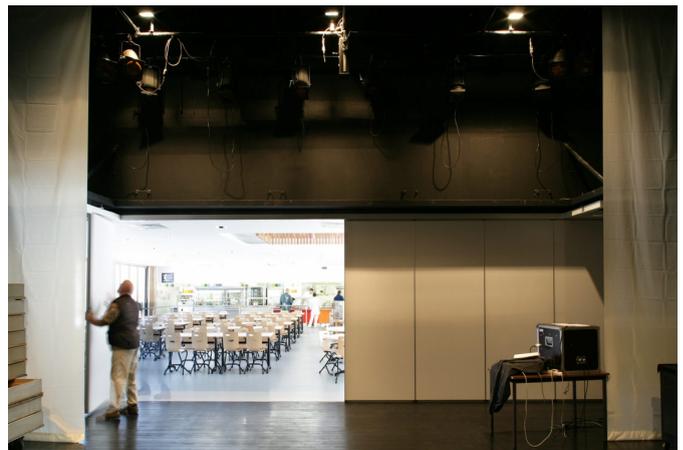
Lors de certains spectacles, l'espace dédié au théâtre s'ouvre sur le réfectoire au moyen d'une cloison amovible.
Source : Agence Mil Lieux Architecture
Droits : Nicolas Waltefaugle photographe / Agence Mil Lieux Architecture
